A AVALIAÇÃO DO RISCO DE ALUVIÕES NA ILHA DA MADEIRA

O artigo apresenta a metodologia utilizada no estudo e as principais conclusões alcançadas. São também indicadas algumas pistas para os futuros trabalhos de monitorização e investigação sobre este tema.

O Estudo de Avaliação do Risco de Aluviões da Ilha da Madeira (EARAM, 2010) foi realizado entre Maio e Dezembro de 2010 e abrangeu as bacias hidrográficas de cinco ribeiras da vertente sul da Ilha da Madeira: Ribeira da Tabua, Ribeira Brava, São João, Santa Lúzia e João Gomes (Figura 2). No Quadro 1 são apresentados alguns dados gerais relativos às bacias hidrográficas das ribeiras em análise e a Figura 3 apresenta os perfis longitudinais das mesmas ribeiras. Estes elementos incluem também a bacia hidrográfica da ribeira dos Socorridos a qual, não obstante não ter sido objecto do estudo, tem interesse dada a sua dimensão, localização e características semelhantes às das bacias consideradas na análise.

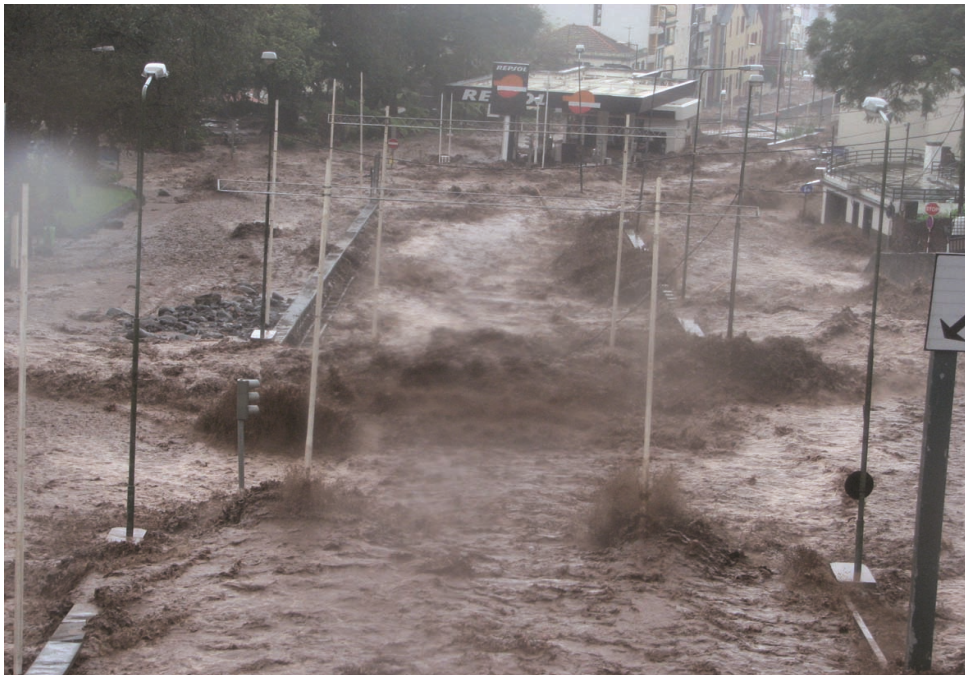
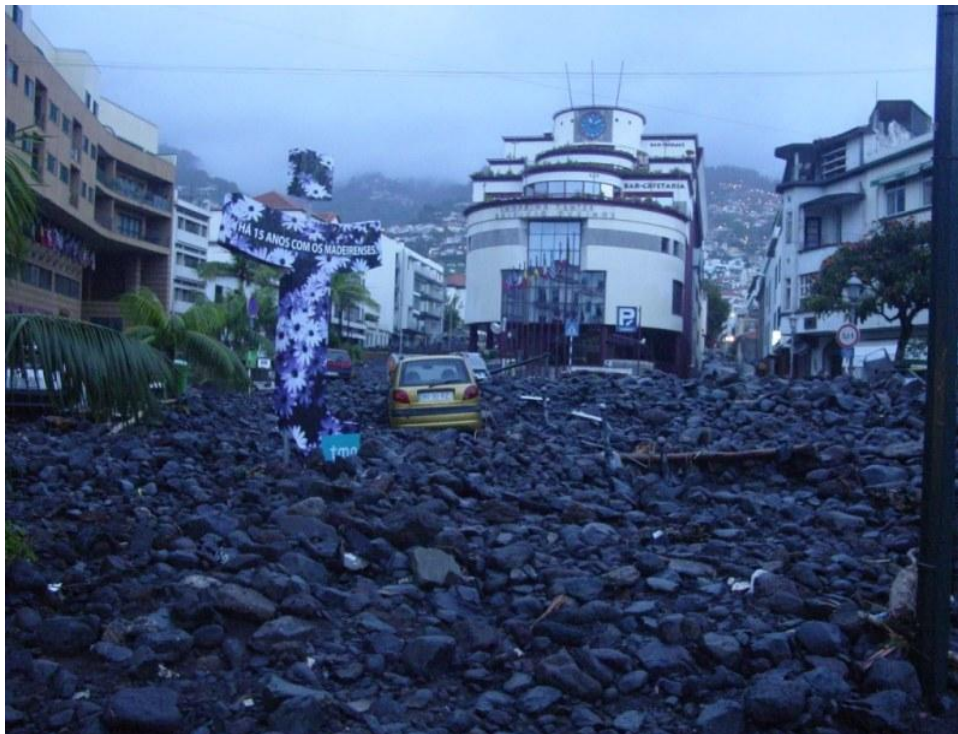
Figura 1- Alguns aspectos da aluvião de 20 de Fevereiro de 2010 na cidade do Funchal

O evento meteorológico de 20 de Fevereiro de 2010, atingiu com elevada intensidade os concelhos do Funchal e da Ribeira Brava, sendo de lamentar dezenas de vítimas mortais e alguns desaparecidos, bem como elevados danos materiais e a destruição de infra-estruturas. Este evento levou a Secretaria Regional do Equipamento Social (SRES) na Região Autónoma da Madeira a solicitar ao Instituto Superior Técnico (IST), à Universidade da Madeira (UMa) e ao Laboratório Regional de Engenharia Civil (LREC) a realização de um estudo que permitisse avaliar e caracterizar os riscos associados a este tipo de cheias (aluviões), de estabelecer os princípios que devem orientar as intervenções para defesa contra os seus efeitos e de fornecer elementos que permitam justificar os investimentos a realizar na recuperação e na protecção das populações e infra-estruturas.

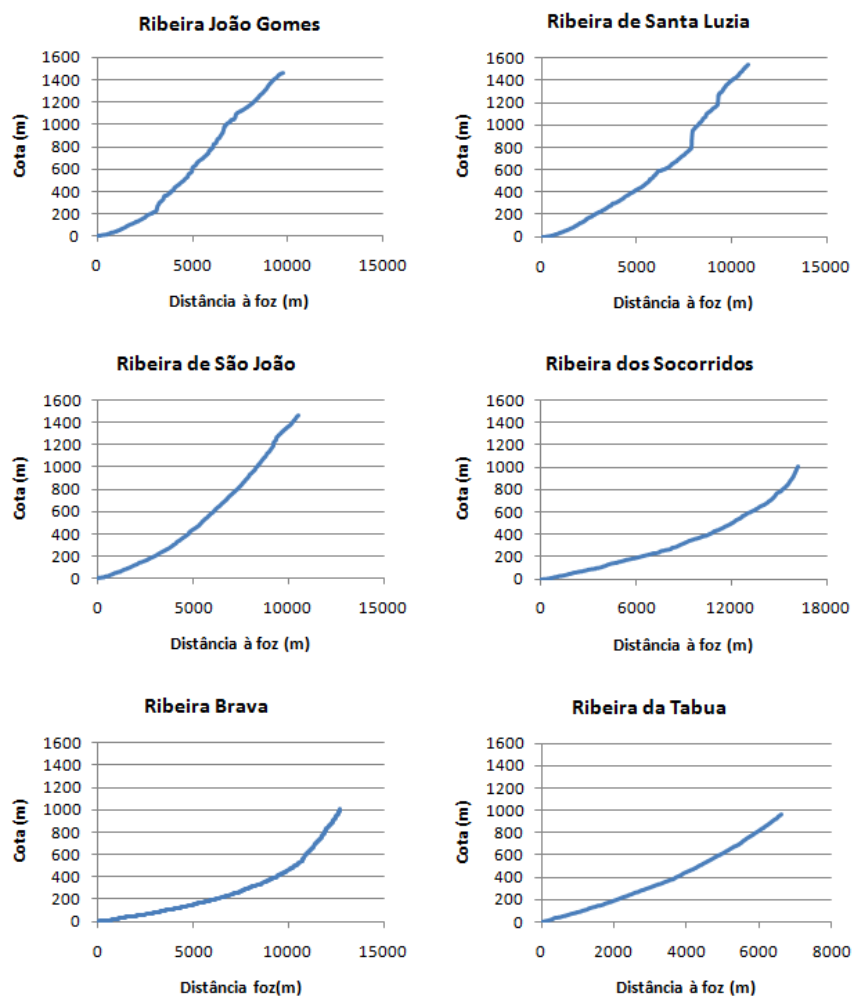
Figura 3 - Perfis longitudinais das ribeiras em análise e da ribeira dos Socorridos.

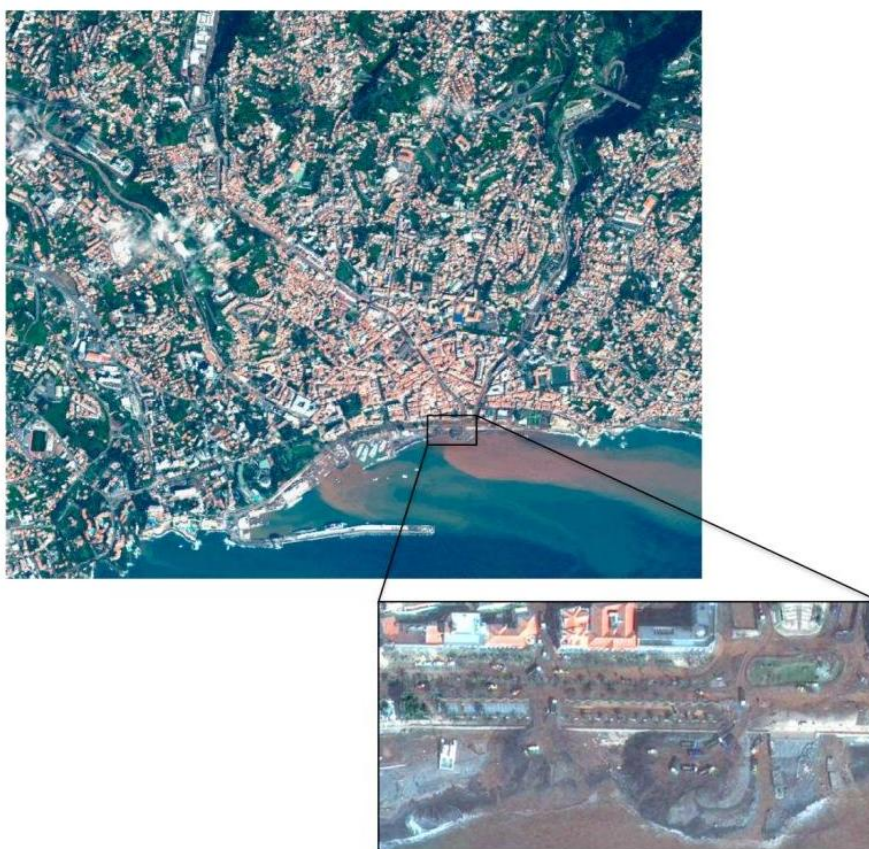
Figura 12 - Vista da Baía do Funchal obtida a partir do satélite Geoeye-1, no dia 23 de Fevereiro de 2010.

As características geológicas e geomorfológicas das bacias hidrográficas e das respectivas ribeiras potenciam a ocorrência de fluxos muito significativos de materiais sólidos, os quais constituem o componente mais perigoso das aluviões. A Figura 12 ilustra a produção de sedimentos que ocorreu a 20/2/2010 nas bacias hidrográficas do concelho do Funchal e a sua descarga na baía do Funchal.
